# **MISJA STS-125 OSTATNI LOT SERWISOWY DO TELESKOPU HUBBLE'A**

## CELE MISJI

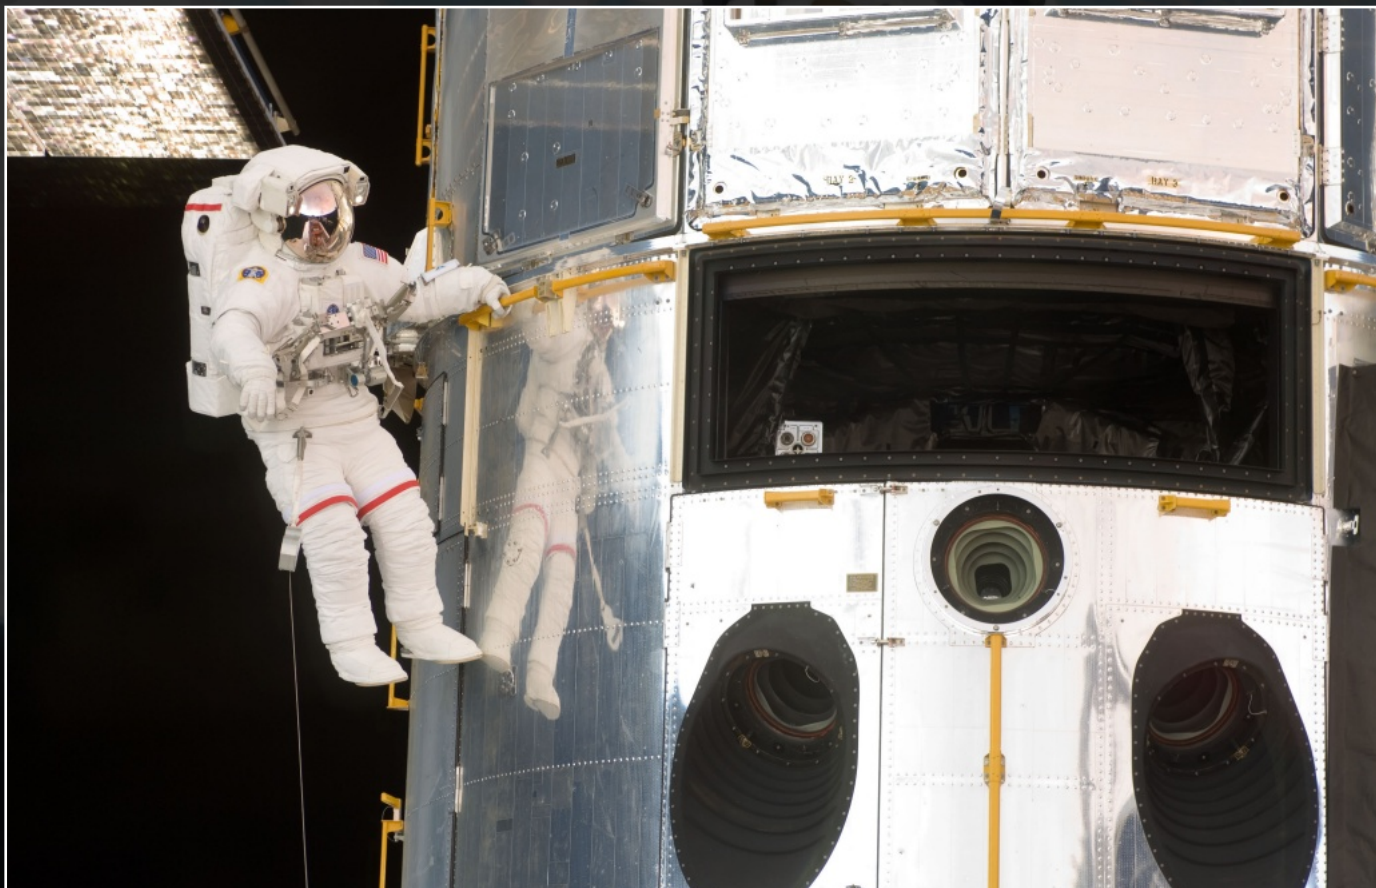
John Grunsfeld trzyma się poręczy zamontowanej na korpusie teleskopu Hubble'a, widoczny otwór po WFPC2 (S125-E-007224)

usunięcia WFPC 2 Feustel zwolnił łącznik oraz śrubę i otworzył zatrask. Napotkał tu trudności podczas zwalniania mocowania. Pierwsza próba była nieudana. Grunsfeld wrócił do służby powietrznej, z której przyniósł dodatkowe narzędzia. Po kilku próbach udało się jednak zwolnić mocowanie. Potem powoli wysunął kamerę po prowadnicach. Grunsfeld monitorował odłączenie kamery. Następnie Feustela wraz z kamerą WFPC 2 został przeniesiony w pobliże zamontowanego przez Grunsfelda mocowania w ładowni. Tam tymczasowo zaczepił starą kamerę. Następnie został przeniesiony w pobliże

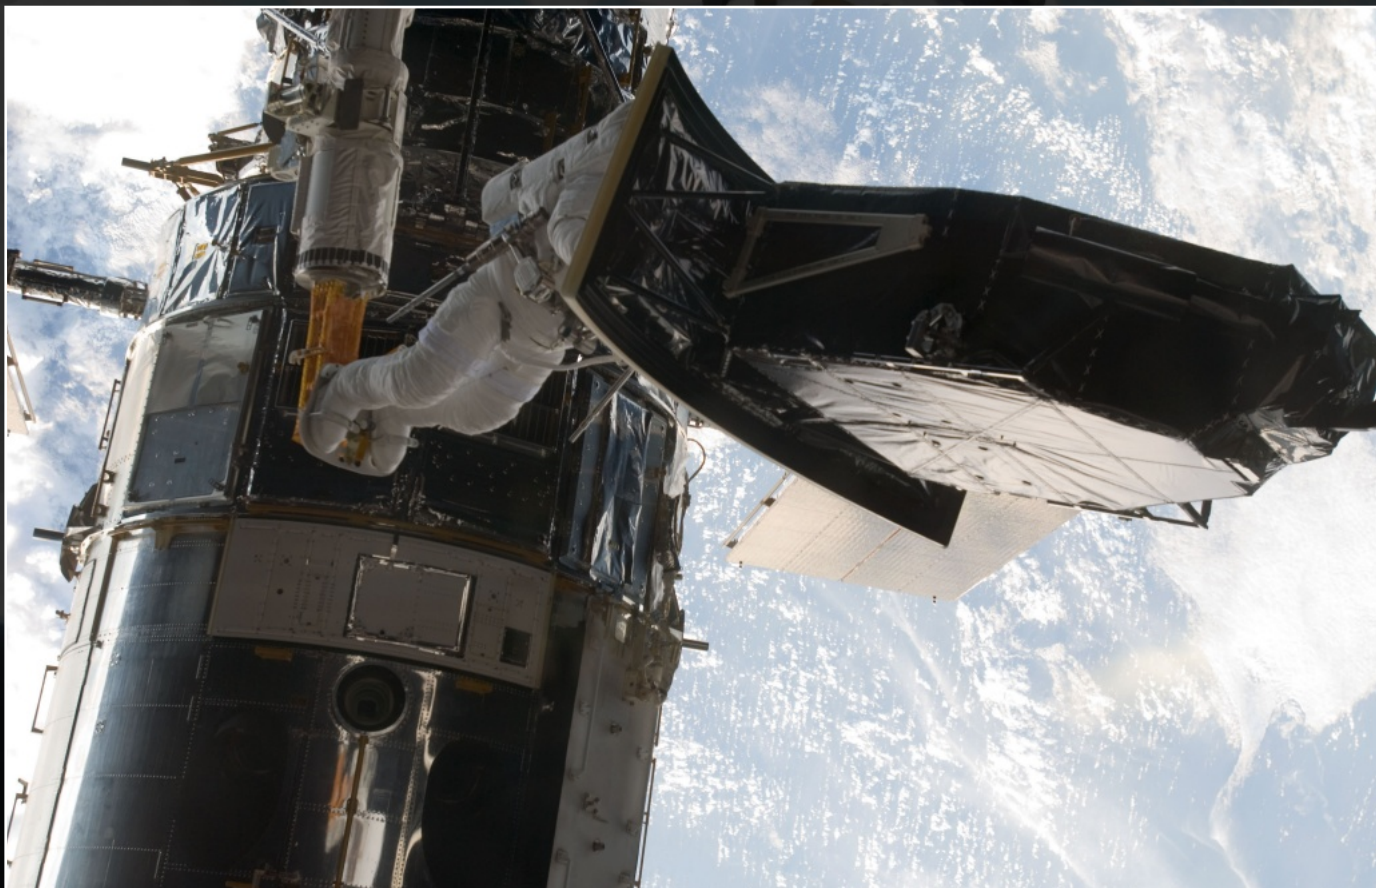
Andrew Feustel przenosi starą kamerę WFPC2 do specjalnej osłony, w której wróci ona na Ziemię (S125-E-007372)

zamontowanego przez Grunsfelda mocowania w ładowni. Tam tymczasowo zaczepił starą kamerę. Następnie został przeniesiony w pobliże WSIPE. W celu wysunięcia WFC 3 musiał odłączyć 2 zawory, śrubę i zatrzask. Następnie pochwycił nową kamerę (o masie 900 funtów) i ostrożnie wysunął z pojemnika ochronnego. Czynność ta była monitorowana przez Grunsfelda. Potem Feustel ponownie został przeniesiony za pomocą ramienia w pobliże HST. Tam powoli

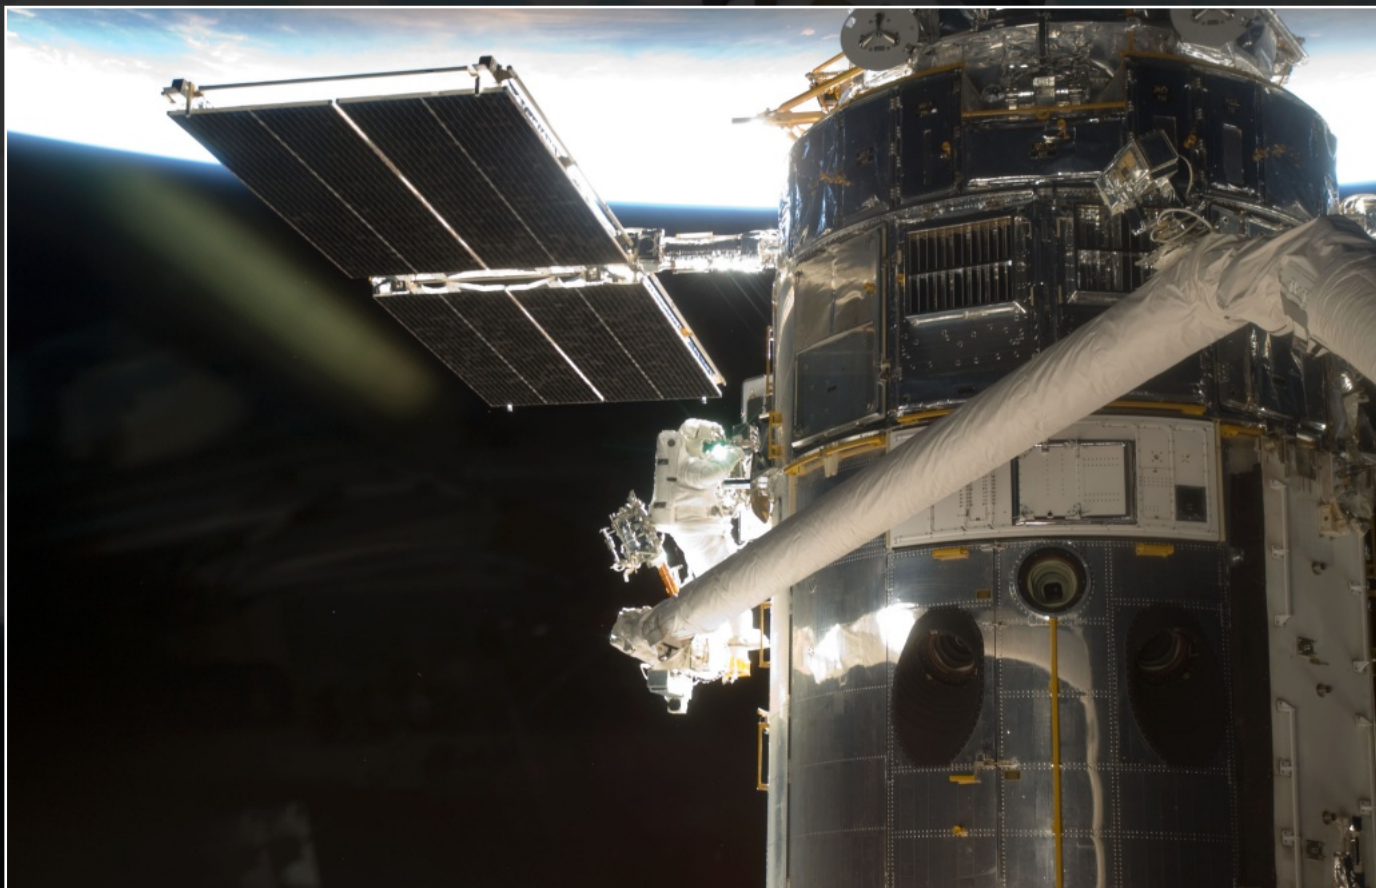
Andrew Feustel instaluje nowy moduł SIC&DH, będąc zawieszonym na końcu ramienia SRMS (S125-E-007397)

wsunął WFC 3 na miejsce WFPC 2. Następnie zatrzasnął mocowanie, zakręcił śrubę i zamknął zatrzask. Po podłączeniu WFC 3 kontrola naziemna wykonała testy zasilania. Zakończyły się powodzeniem. Z powodu początkowych problemów instalacja kamery trwała godzinę dłużej niż planowano. Po zamontowaniu WFC 3 Feustel odłączył od jej powierzchni rączkę ułatwiającą jej przenoszenie. Następnie przekazał ją Grunsfeldowi. Po instalacji nowej kamery Feustel, nadal na końcu ramienia przeniósł WFPC 2 do pojemnika WSIPE. Tam została ona zabezpieczona, a pojemnik zamknięty. Kolejnym zadaniem spaceru była wymiana systemu SIC&DH. Element ten znajdował się na lekkim nosicielu wyposażenia wielokrotnego użytku (Multi-Use Lightweight Equipment Carrier - MULE). Składał się z 14 komponentów umieszczonych w 6 stosach i zamontowanych na pojedynczej płycie, co utworzyło jedną jednostkę ORU. Grunsfeld odłączył SIC&DH o masie 136 funtów od nosiciela poprzez zwolnienie 8 rygli. W tym czasie Feustel wymontował stary komputer z HST poprzez usunięcie 10 rygli. Znajdował

się on na wewnętrznej powierzchni pokrywy zatoki wyposażenia nr 10, w odległości 1/4 obwody teleskopu od nowej kamery WFC 3. Następnie przeniósł stary SIC&DH w pobliże MULE, gdzie przekazał go Grunsfeldowi. Następnie został przeniesiony wraz z nowym SIC&DH w pobliże teleskopu, gdzie go zainstalował. W tym celu zacisnął 10 ryli i podłączył pojedynczy kabel. W międzyczasie Grunsfeld zamontował stary SIC&DH na MULE, w miejscu nowego. Wymiana SIC&DH przebiegła bez żadnych problemów. Również weryfikacja jego funkcjonalności zakończyła się pełnym sukcesem. Następnie zainstalowany został mechanizmu miękkiego pochwyty (Soft Capture Mechanism - SCM). SCM znajdował się na platformie FSS. W celu jego zamontowania Grunsfeld zacisnął pojedynczy rygiel łączący go HST i zwolnił zatrzaski łączące go z FSS. Pod koniec spaceru Feustel zamontował dwie z trzech klamek (Latch Over Center Kits - LOCS) pozwalających na szybkie otwarcie i zamknięcie drzwi teleskopu podczas EVA 3. Było to dodatkowe zadanie EVA 1. Był to już

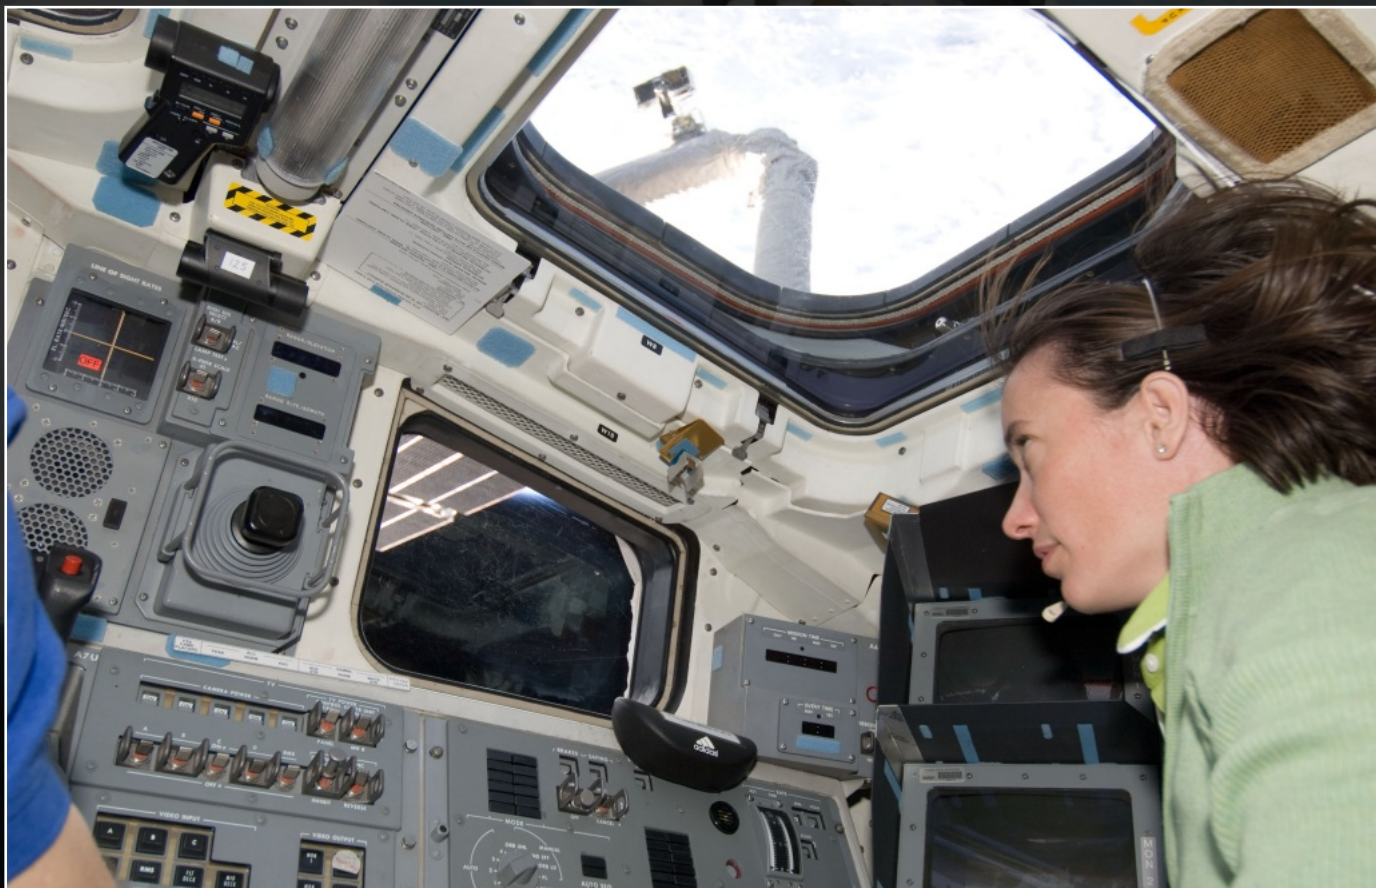
Megan McArthur obserwuje postępy prac nad wymianą zespołu baterii w przedziale numer 2 teleskopu Hubble'a (S125-E-007727)

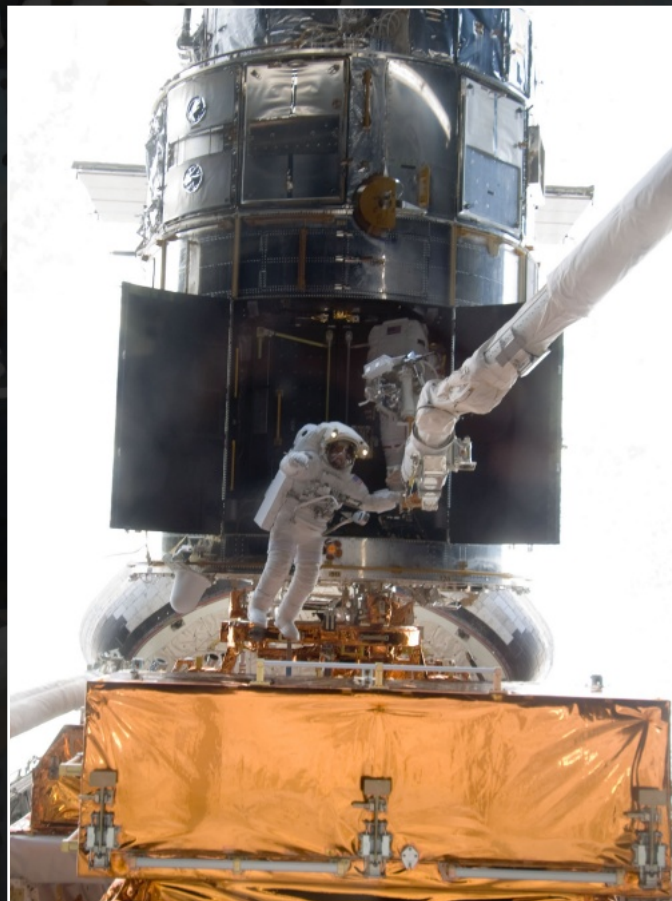
John Grunsfeld pracuje przy ACS  
(S125-E-007969)

i spodziewano się tu licznych utrudnień. Podczas naprawy instrumentu astronauci ponownie pracowali w obrębie sekcji instrumentów naukowego teleskopu. Grunsfeld miał stopy zaczepione na obejmie przymocowanej do teleskopu, a Feunstel znajdował się na końcu ramienia. Na początku naprawy Grunsfeld zamontował cztery przewodnice służące do mocowania narzędzi w dalszej części naprawy. Feustel pomagał podczas tej czynności. Następnie oboje przystąpili do przecinania siatki zasłaniającej pokrywę jednostki elektroniki CCD kanału WFC (CCD Electronics Box - CEB), w której znajdowały się uszkodzone karty elektroniki. ACS posiada 2 jednostki CEB - dla kanału wysokiej rozdzielczości (High Resolution Channel - HRC) i kanału szerokokątnego (Wide Field Channel - WFC). Siatka chroniła CEB przed zakłóceniami elektromagnetycznymi. W celu jej przecięcia Grunsfeld posługiwał się odpowiednim przecinakem (Grid Cutter). Po zamocowaniu 12 śrub narzędzie to spowodowało mechaniczne przecięcie 12 drutów siatki. Narzędzie to również utrzymywało siatkę,

dzięki czemu astronauta nie musieli dotykać jej ostrych krawędzi, co mogłoby uszkodzić rękawice. Następnie siatka została usunięta. Odsłoniło to pokrywę jednostki elektronicznej (CEB Cover). Kolejnym punktem naprawy był demontaż tej płyty. W tym celu Grunsfeld najpierw poluzował 32 śruby. Następnie zamontował na niej płytę chwytającą śruby (Fanster Capture Plate - FCP). Znajdowały się w niej otwory pozwalające na wykręcenie śrub. Płyta ta pozwalała na wychwycenie odkręconych śrub i ich usunięcie razem z całą pokrywą CEB. Po zdjęciu pokrywy CEB wraz z FCP astronauta uzyskali dostęp do uszkodzonych kart elektronicznych we wnętrzu CEB. W celu usunięcia wadliwych kart astronauta użyli odpowiedniego narzędzia (Wishbone). Feustel przekazał je Grunsfeldowi. Grunsfeld następnie przystąpił do usuwania 4 wadliwych kart. W tym celu odkręcał 2 śruby, zaciskał rygle wymienionego narzędzia na karcie i powoli ją wysuwał. Usunięcie kart sprawiło tylko niewielkie trudności i przebiegło bardzo sprawnie. Grunsfeld umieszczał każdą kartę w ochronnym pojemniku i przekazywał ją

Feustelowi. On także podawał i odbierał używane przez Grunsfelda narzędzia. Dotychczasowe zadania przebiegły bardzo sprawnie i można było kontynuować proces naprawy ACS. Grunsfeld na miejsce usuniętych kart wsunął zamiennik jednostki elektroniki CCD (CCD Electronics Box Replacement - CEB-R). Składał się on z 4 płyt elektroniki połączonych w jedną jednostkę. CEB-R zastąpił funkcje oryginalnego CEB. Po wymianie możliwe było dostarczenie zasilania do CEB HRC, co w konsekwencji przywróciłoby sprawność kanału HRC. Nie było jednak na to gwarancji, ponieważ stan systemu elektrycznego HRC był słabo znany. Następnie na zewnątrz obudowy ACS zainstalowany został zamiennik systemu zasilającego niskiego napięcia (Low Voltage Power Supply Replacement - LVPS-R), który pozwalał na dostarczenie zasilania do CEB-R. System ten składał się z dwóch redundancyjnych zasilaczy zasilających CEB-R. Posiada on też dwa dodatkowe zasilacze (jeden zapasowy), zasilające jednostkę CEB HRC. Główne przyłącze mocy dla ACS zostało połączone z rozdzielaczem

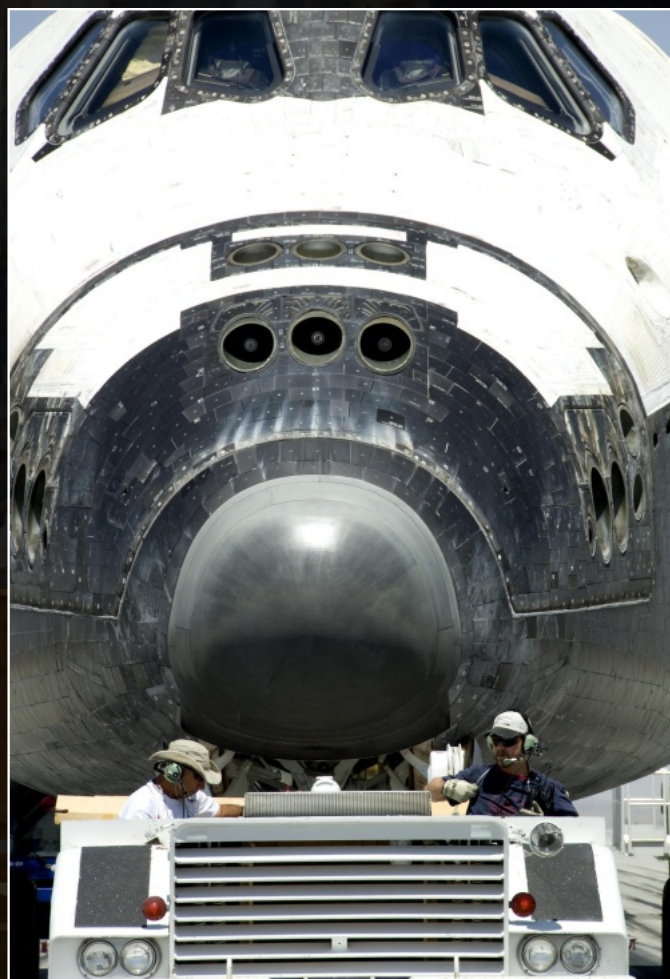
Ślady wysokiej temperatury na dziobie promu  
(NASA/Tony Landis)
